## Prüfbericht Nr. 2012-1914

Prüfung auf Schwerentflammbarkeit (Baustoffklasse B1) nach DIN 4102-1 (Mai 1998)

PU upholstery B1

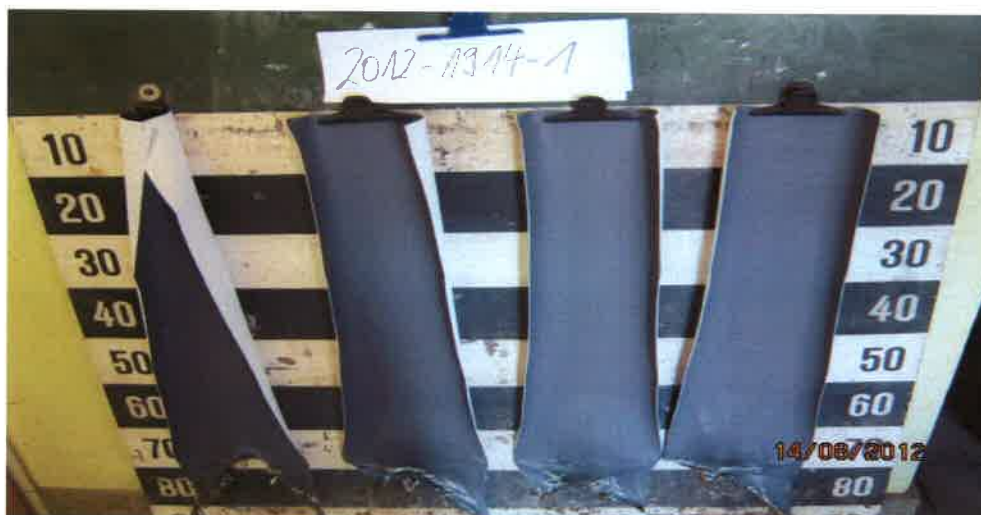
Aussehen der Probe A nach dem Brandschachtversuch

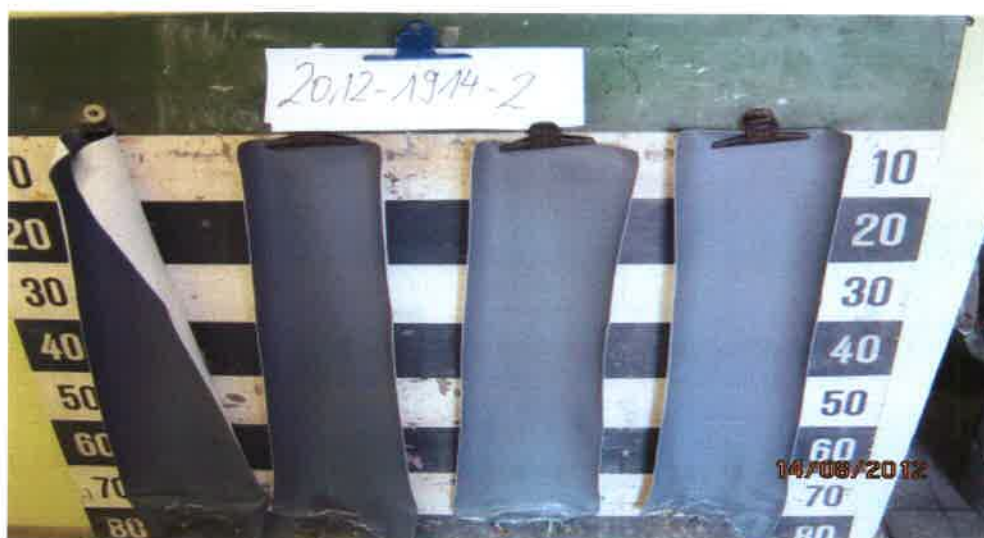
Aussehen der Probe B nach dem Brandschachtversuch

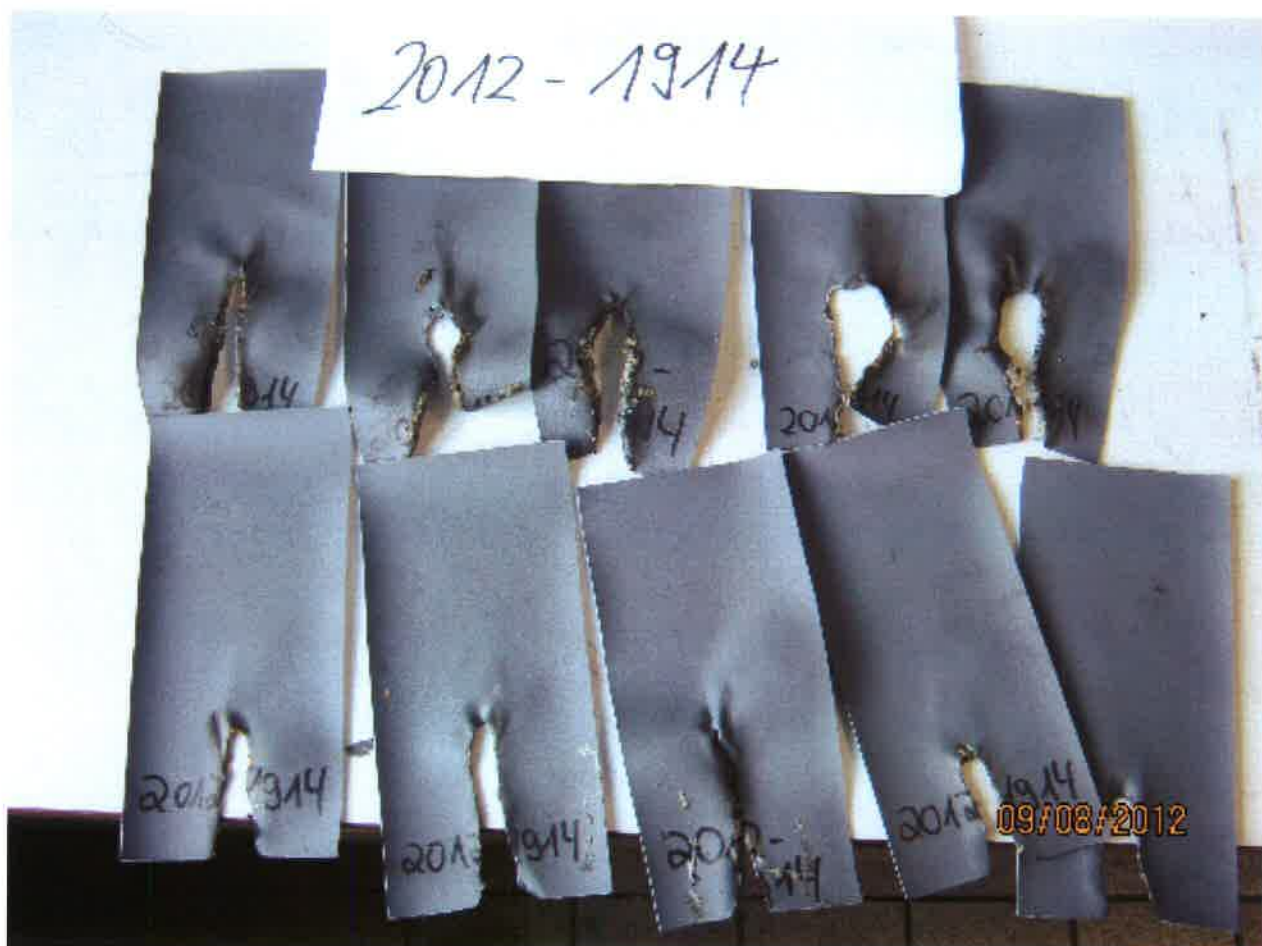
Aussehen der Proben nach den Kleinbrennerversuchen:

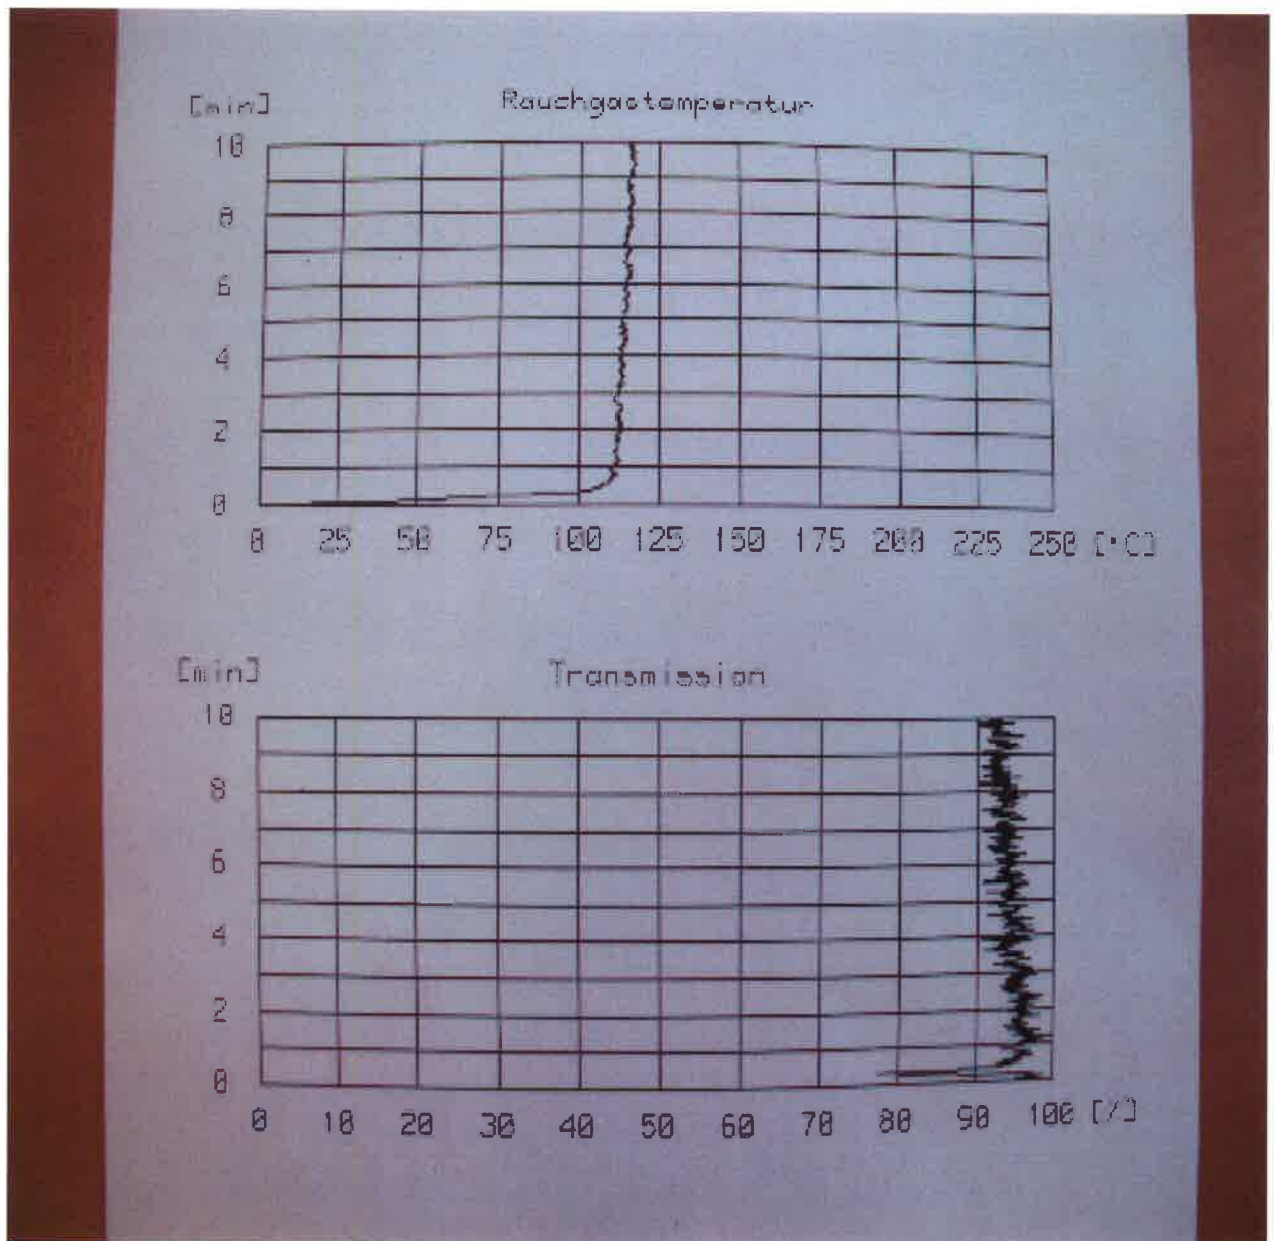
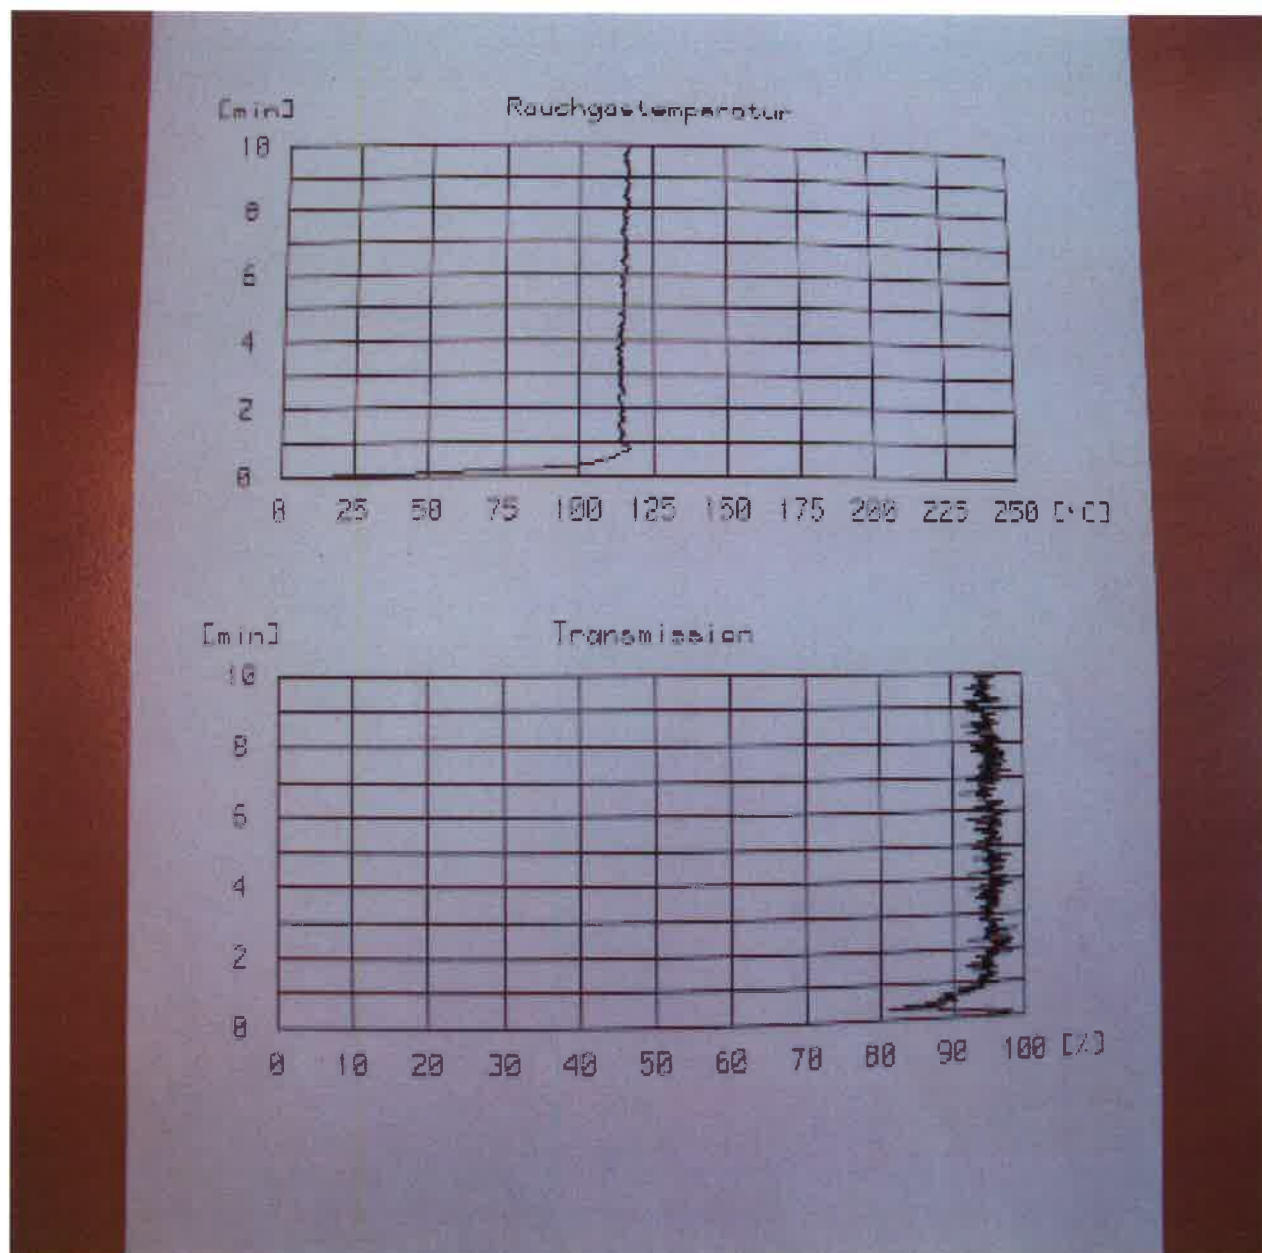
Probekörper A:

35	Zeitpunkt <sup>1)</sup>	min : s	9:41	9:55		
36	Diagramm in Anlage Nr.		1	2
